**REHABILITACION CASONA VIÑEDOS TERRA NOBLE, POST SISMO 27 F 2010
REGION DEL MAULE, CHILE**

Hugo Pereira Gigogne y Diego Pereira Escobar

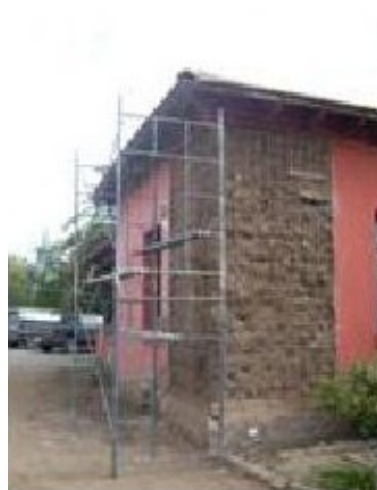
Figura 5. Vista de reforzamiento esquina sur-oriente mediante malla metálica electro-soldada.

Se procedió a liberar la edificación de adobe de todos aquellos elementos y/o recintos construidos posteriormente con materiales diversos. Se adaptó la solución de mallas ‘con vena’ del manual colombiano señalado en el punto 3, a la realidad sísmica nacional y, luego de consultar la opinión de varios ingenieros calculistas chilenos, se escogió utilizar malla metálica electro-soldada tipo ACMA C 92 (2,6X 5 m) de abertura de 150-150 mm. Esta debe retornar 50 cm. en las esquinas del muro, tanto interior como exteriormente.

Estas se deben amarrar con alambón N° 8 tipo INCHALAM de 4,17 mm de espesor en una disposición variable. Se inyectó en perforación mezcla en estado plástico de cal-tierra en proporción 1:2 de forma de asegurar inmovilidad de alambón. Luego, se procedió a revocar área despejada en capas sucesivas de mortero de cemento-arena en dosificación 1:3. El área reforzada se estucó por ambas caras con revoque de cemento-arena en proporción 1:3 a grano perdido. En el exterior de los muros se aplicó un revoque de suelo estabilizado preparado con agua de amasado compuesta por cola de carpintero, cal, leche entera y agua, en proporción 1:2:3:4., Figura 5. Una vez seco este estuco, se colocó una malla de fibra de vidrio embebida en Propasta E en espesor de 3mm. La Propasta E es un mortero adhesivo, elastomérico e impermeabilizante cuya mezcla está basada en copolímeros acrílicos altamente elásticos y resistentes a la alcalinidad. La granulometría es una cuidadosa mezcla de arenas puras totalmente lavadas de sales. Esta solución permite evitar posibles fisuraciones del muro y su consecuente degradación por efectos de las aguas lluvias. A su vez, se aplicó una mano de Propasta E en toda la superficie del muro exterior. Luego la superficie se pintó con pintura Full print de color similar al muro existente, Figura 6.

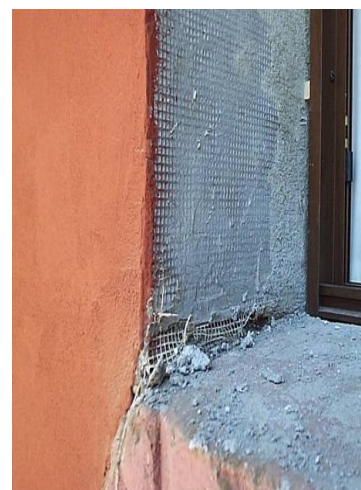
Figura 6. Aplicación malla de fibra de vidrio con Propasta E.
