## RESTAURACIÓN DEL TEMPLO DE SAN ISIDRO

Luis Alfredo Orecchia

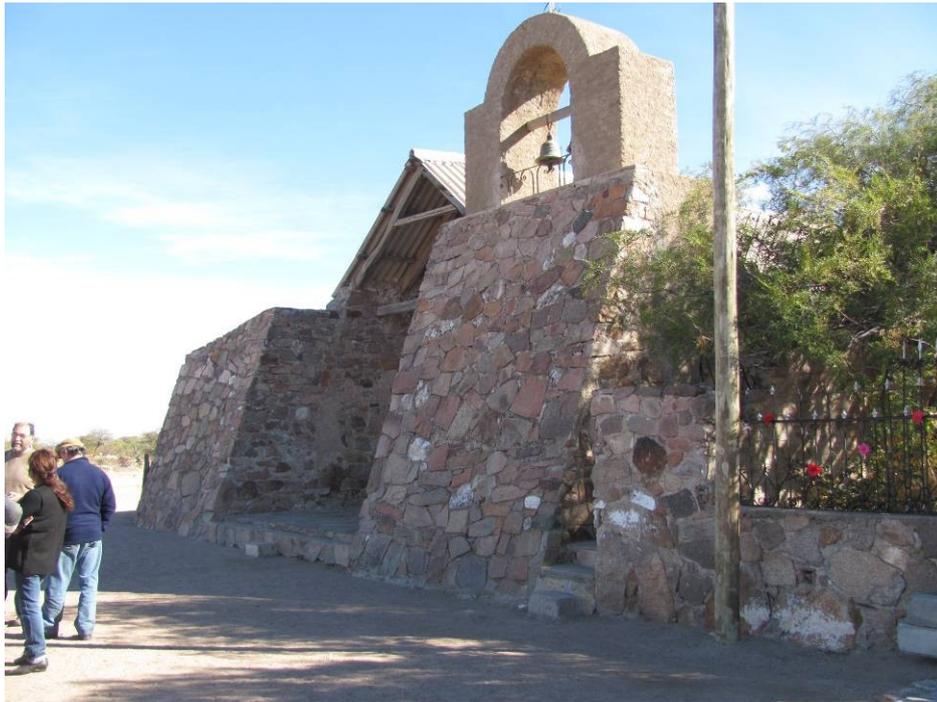
El conjunto ha tenido, a lo largo del tiempo, diversas modificaciones. La intervención más importante fue realizada a mediados del siglo pasado para reparar daños sufridos a causa del terremoto de San Juan de 1944. En esa oportunidad se cambió la cubierta de la nave por chapas de fibrocemento, y se reforzaron los muros con grandes contrafuertes y revestimiento pétreo.

**Figura 2.** El frente de la iglesia con el actual revestimiento de piedra

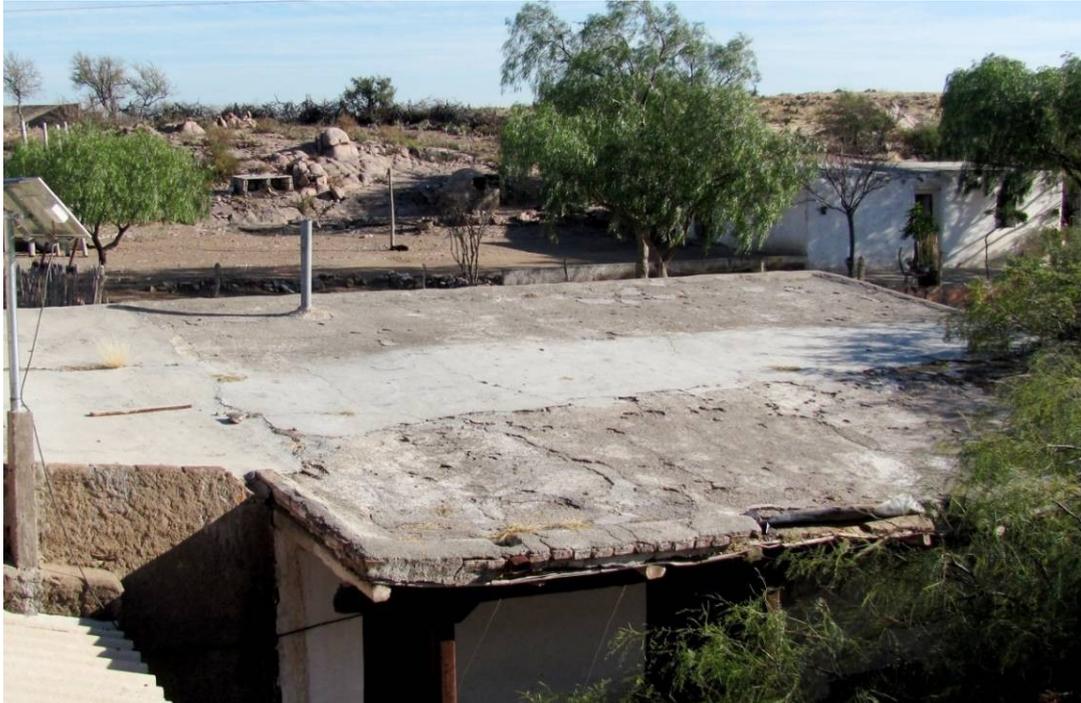
La cubierta de este sector, realizada con el sistema tradicional de rollizos de madera, cañizo y torta de barro, presentaba deterioros producidos por filtraciones causadas por falta de mantenimiento, y en algunos sectores por la mala evacuación del agua de lluvia.

**Figura 5.** Vista del estado de la cubierta del salón antes de los trabajos

Aunque el cañizo utilizado no resultó de buena calidad, se lo pudo acomodar en forma adecuada. Sobre el cañizo se colocó un film de polietileno negro, y encima una torta de barro con paja de unos diez cm de espesor. Como terminación para tener una base firme para la impermeabilización con membrana líquida, se hizo una capa de suelo-cemento de 4 cm.

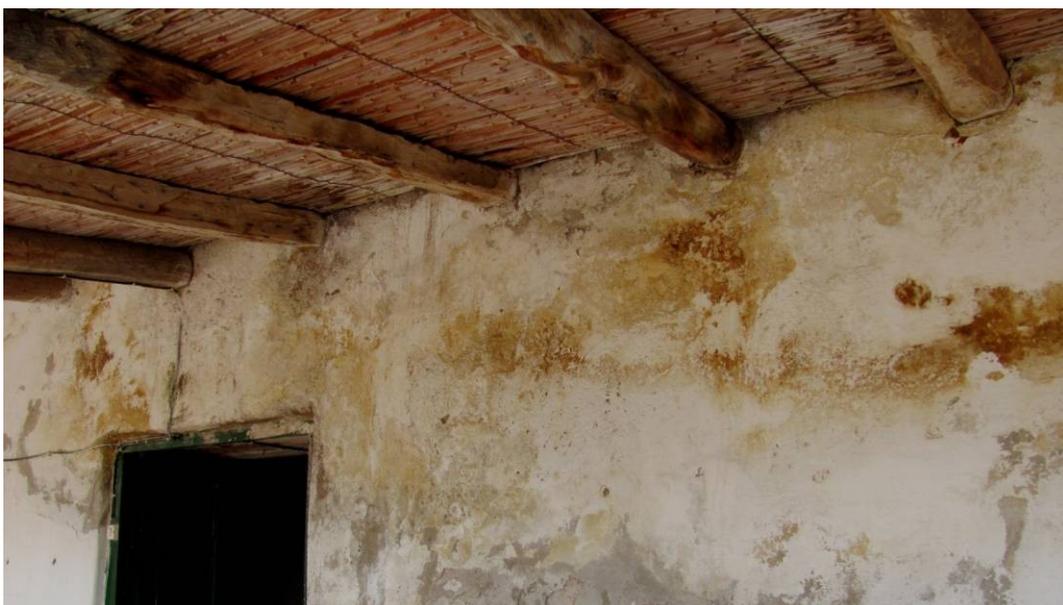
**Figura 6.** Estado de la pared de la galería antes de los trabajos.

Los daños causados por las filtraciones de la cubierta aparecían principalmente en los muros del salón y del baño tanto en los paramentos interiores como en los que daban a la galería.

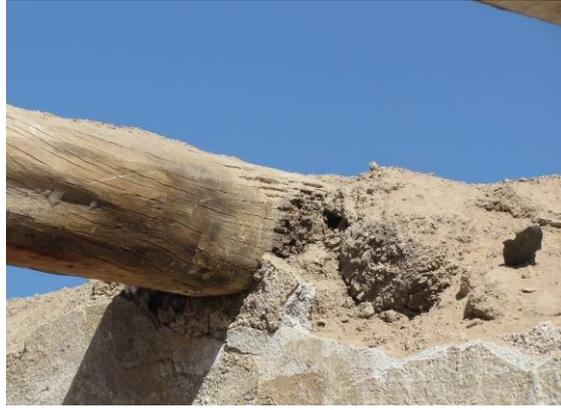
**Figura 8.** Extremo dañado de un rollizo.

Al retirar el material de cubierta, pudo constatar que los rollizos del techo estaban en buen estado, salvo tres de ellos, deteriorados en los extremos empotrados en los muros, en lugares donde las filtraciones de cubierta fueron más importantes. El cañizo, en cambio, debió reemplazarse en su totalidad.

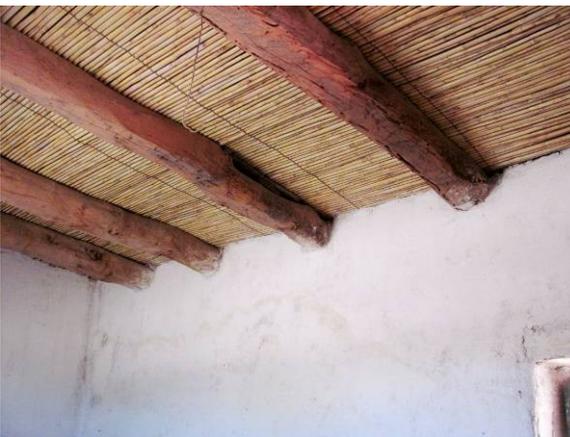
**Figura 9.** Cañizo colocado en el salón.

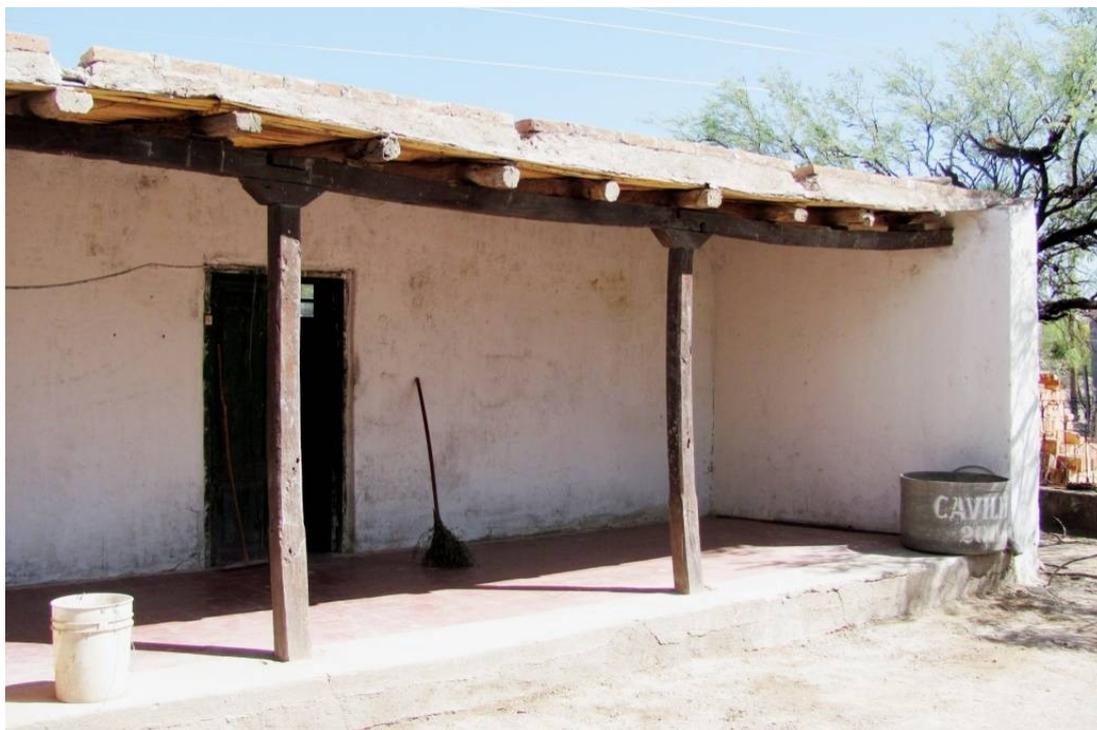
**Figura 11.** Vista de la galería del salón con la cubierta y revoques restaurados.

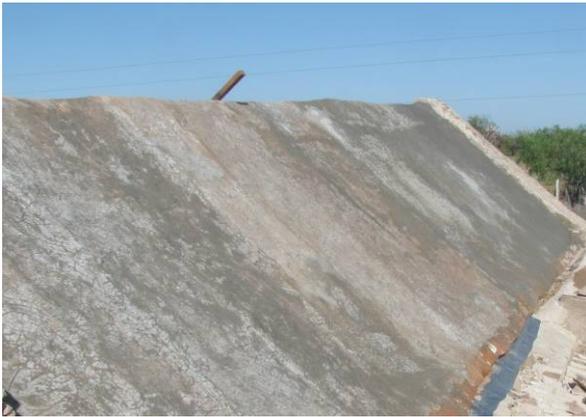
**Figura 12.** Vista exterior de la cubierta del templo restaurado

Se colocó un cielorraso de cañizo sobre las cabreadas de par y nudillo y, sobre él, un film de polietileno. A fin de que la capa de suelo-cemento no se escurriera hacia la base, debido a la fuerte pendiente del techo, se incorporó a la misma una malla de tejido octogonal tipo “gallinero”.

La cubierta se terminará con una capa de membrana líquida.

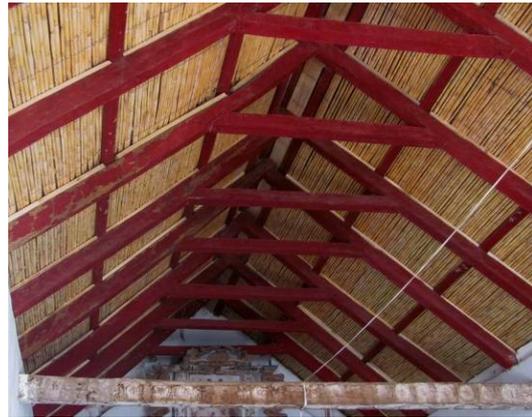
**Figura 13 .** Vista interior de la cubierta del templo restaurada.

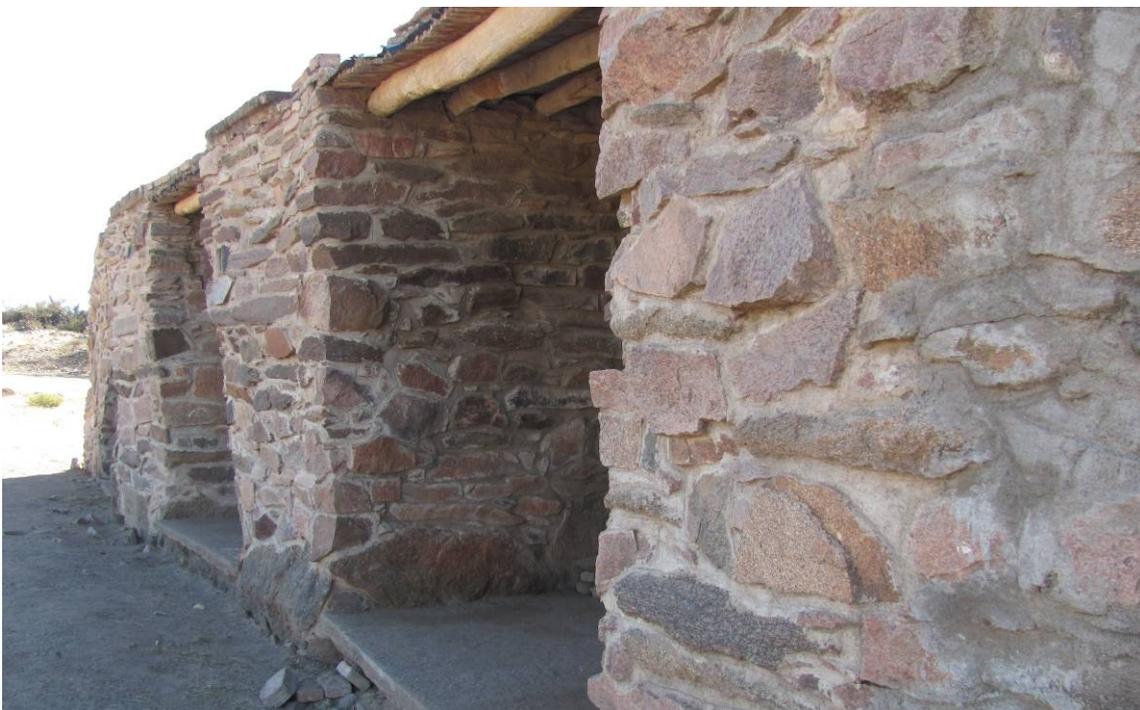
**Figura 14.** Contrafuertes en el costado izquierdo

Se cambiará la cubierta de la galería del patio, y la que une los contrafuertes del costado noroeste del templo. En esta última deberá cuidarse especialmente la adecuada evacuación de aguas pluviales, a fin de que no se empoce y produzca filtraciones, con los subsiguientes deterioros.

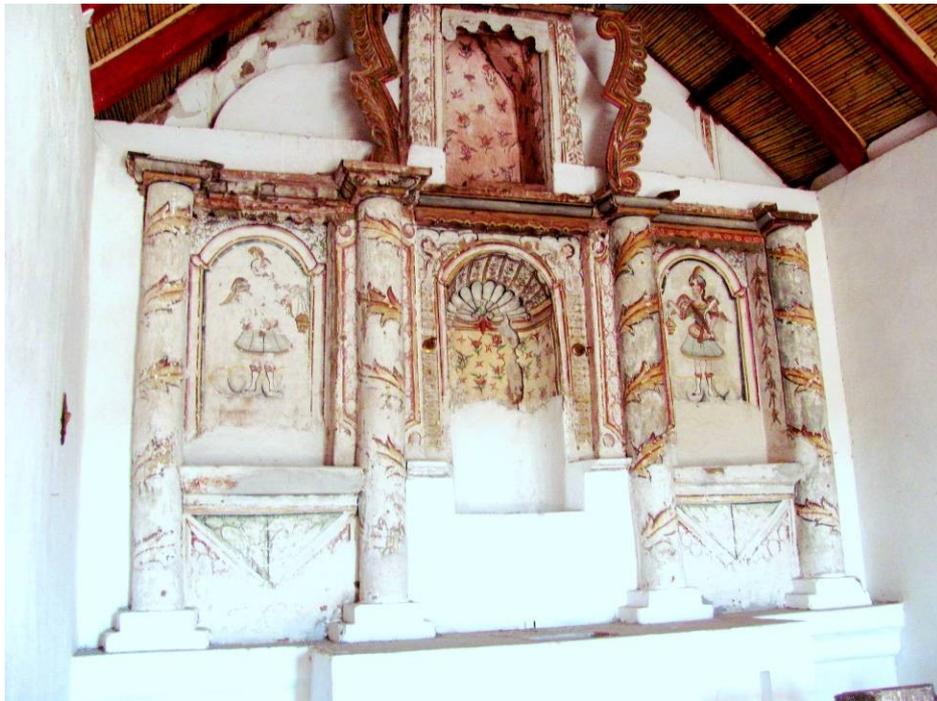
**Fig. 15** – Estado actual del retablo.

Una vez terminados los trabajos de construcción restantes, se deberá procurar restaurar las pinturas del retablo y de las dos vigas de arriostramiento. Para ello se recurrirá a personal especializado en restauración de murales con pintura a la cal, pues el carácter de bien patrimonial que revisten amerita una solución acorde a su importancia.
