# Introducción

# 1. Fundamentos económicos y sociales de la rehabilitación y mantenimiento como estrategia de conservación del parque habitacional social

## 4. Diagnóstico sobre el desempeño del parque habitacional construido por el sector público en la Ciudad de Buenos Aires

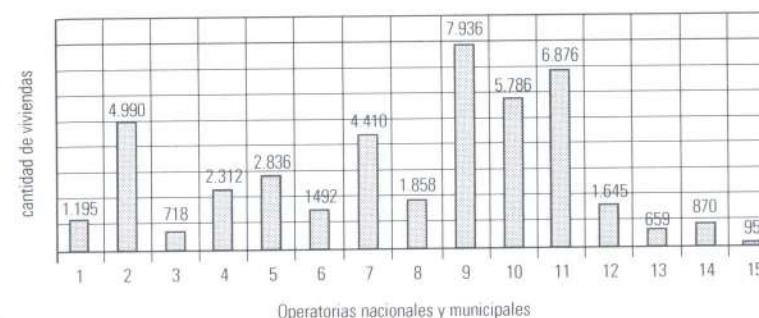
Figura 5. Viviendas construidas por operatoria

El *Plan de Desarrollo Urbano del Parque Almirante Brown* (1973-1992) ha sido la operatoria más ambiciosa llevada a cabo por el sector público en la CBA. Supera en *cantidad total de viviendas construidas* y *cantidad de viviendas por intervención* a cualquiera de las otras desarrolladas a lo largo del último siglo. Por su escala y tipología de *gran conjunto habitacional* tiene gran visibilidad e impacto en el área en que se localiza. Pese a su dimensión, la organización administrativa prevista desde su programación, por *consorcios sectoriales*, permite implementar una gestión razonable y una adecuada resolución de conflictos que se observan en muchos de los grandes conjuntos construidos en la época, pero resueltos como consorcios únicos (Figura 5). Siguen a esta intervención, en cantidad de viviendas construidas, las operatorias *FONAVI tradicional*, que actualmente siguen en vigencia

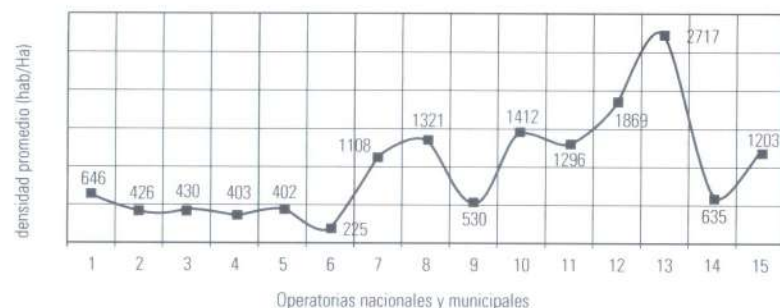
Figura 6. Densidad promedio de las intervenciones según operatoria

representando una fuente de recursos genuinos para la construcción de viviendas para sectores de medio y bajos recursos. La más alta *densidad* promedio (hab/Ha) la marcan las operatorias *Terreno, Proyecto y Construcción*, con cifras que alcanzan en algún caso a los casi 4 mil habitantes por hectárea (Figura 6). La tipología responde al típico departamento en propiedad horizontal entre medianeras o de perímetro libre.

La más alta *densidad* promedio (hab/Ha) la marcan las operatorias *Terreno, Proyecto y Construcción*, con cifras que alcanzan en algún caso a los casi 4 mil habitantes por hectárea (Figura 6). La tipología responde al típico departamento en propiedad horizontal entre medianeras o de perímetro libre.

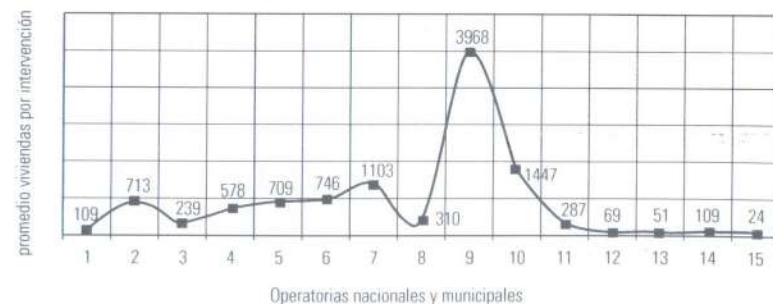
Figura 7. Cantidad promedio de viviendas por intervención

Nuevamente el Plan de Desarrollo del PAB y el PEVE representan el pico nivel más alto en cuanto a promedio de viviendas por intervención (Figura 7).

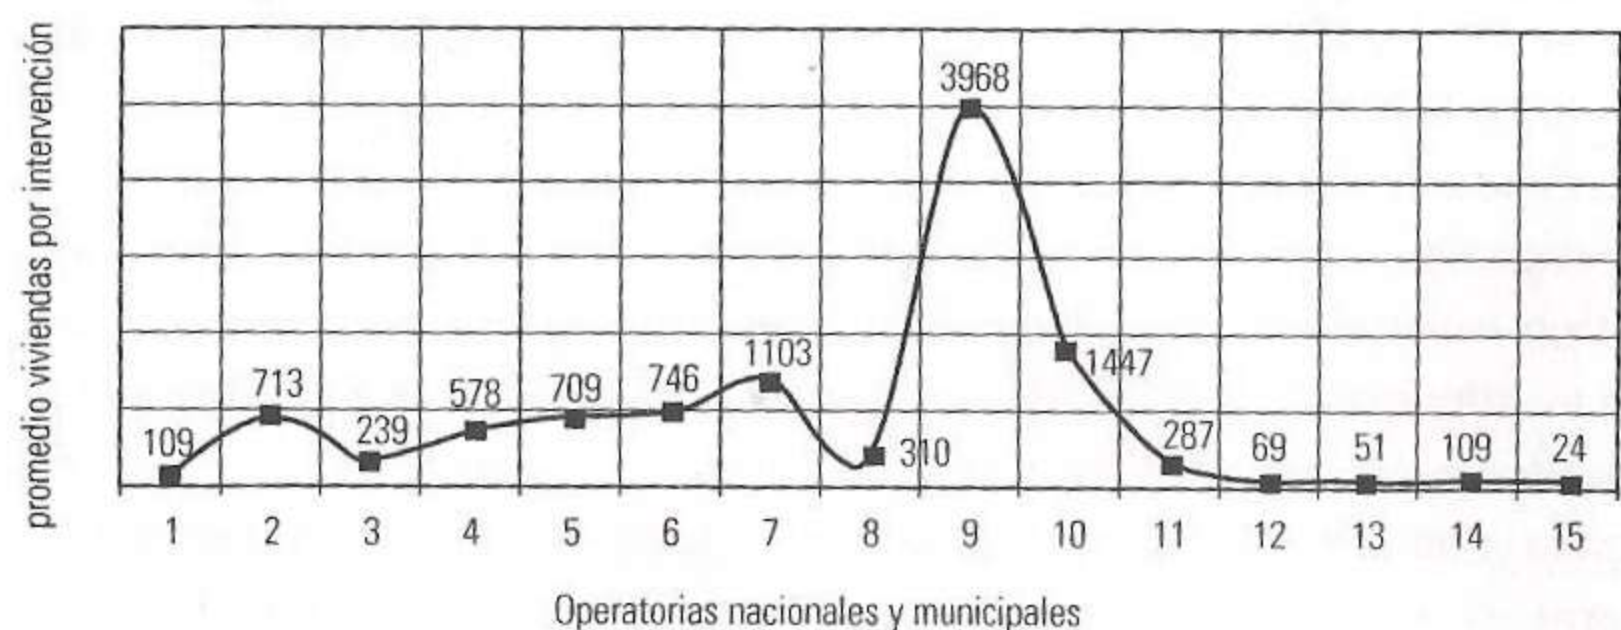
Figura 7. Cantidad promedio de viviendas por intervención

Nuevamente el Plan de Desarrollo del PAB y el PEVE representan el pico nivel más alto en cuanto a promedio de viviendas por intervención (Figura 7).

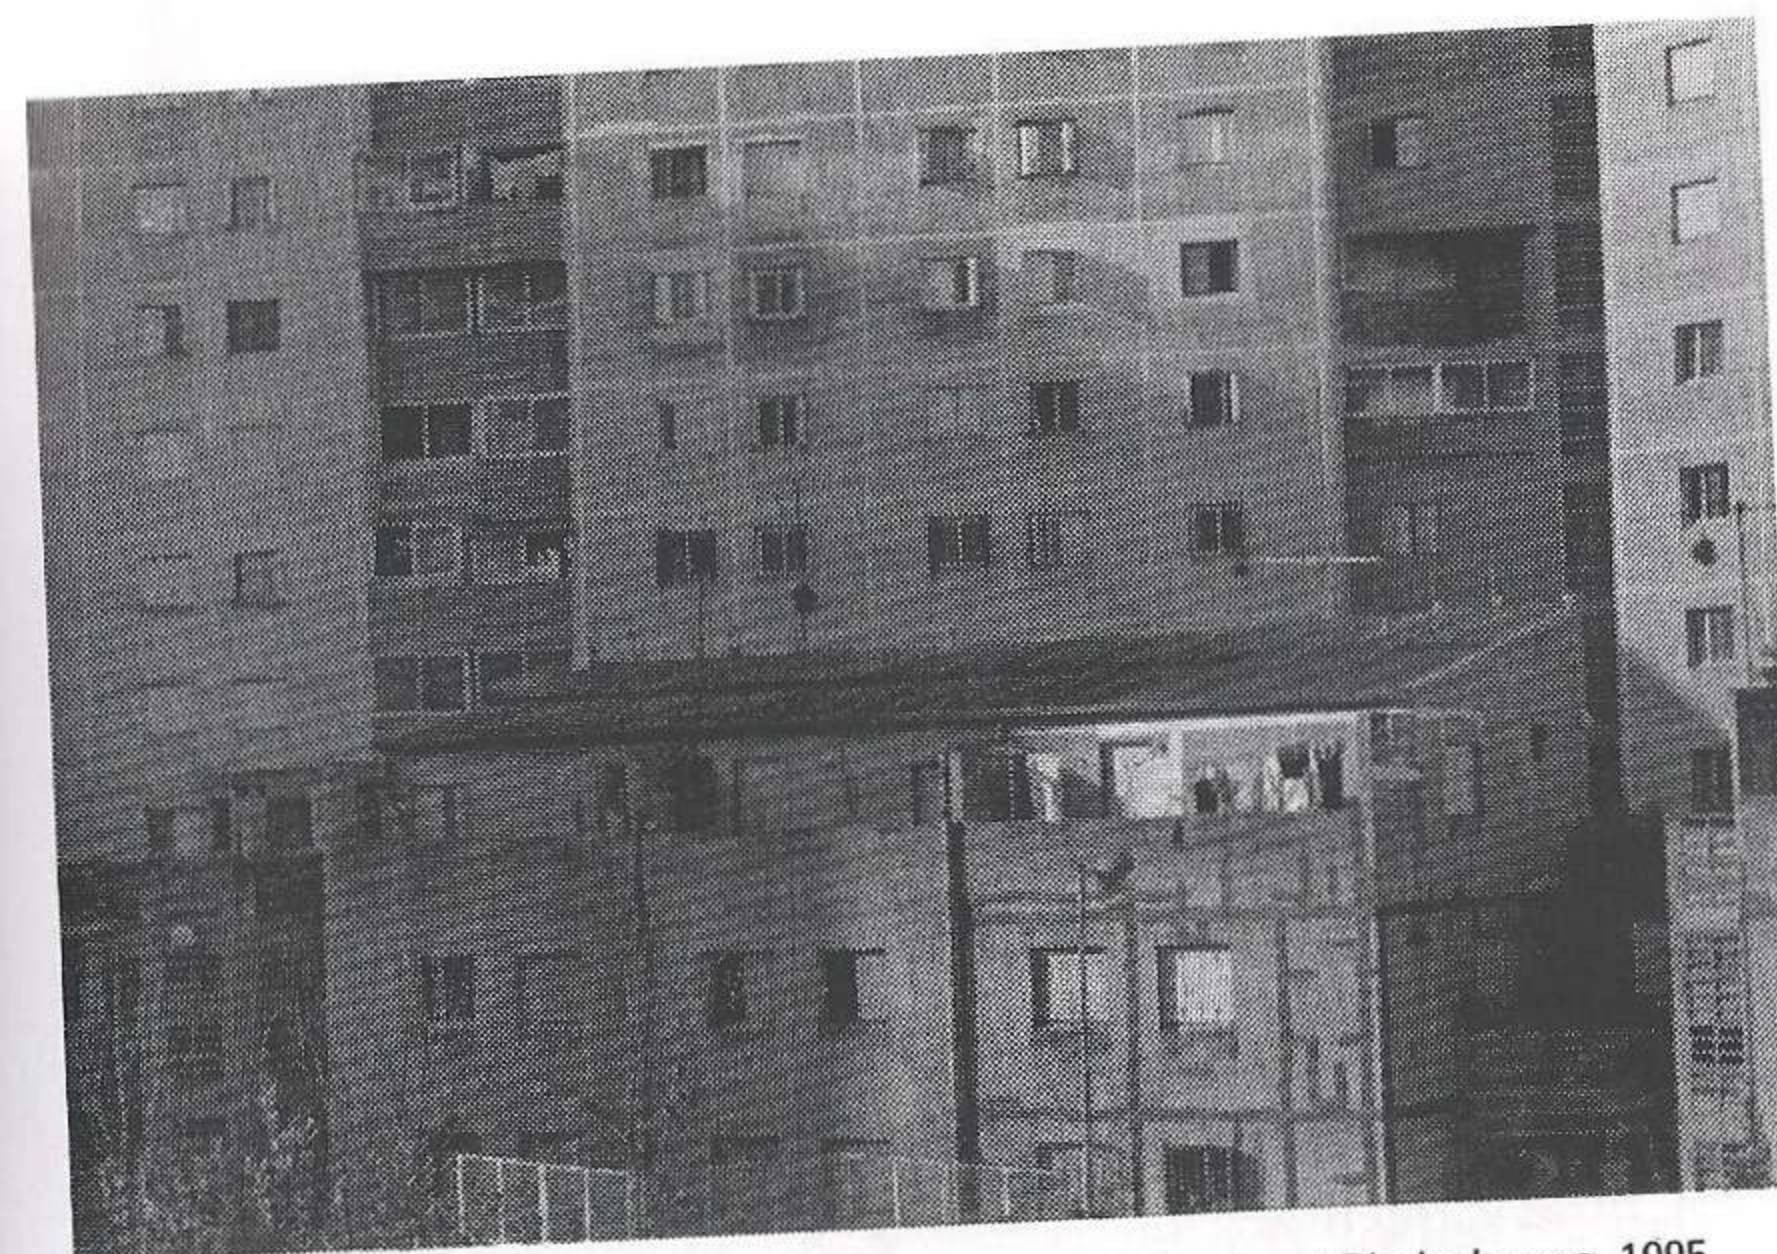
Figura 12. Fallas de junta entre paneles. Conjunto Habitacional Piedrabuena, 1995.

- *Fachadas y Techos*: se producen *filtraciones de agua generalizadas*, con diferente intensidad según el tipo de cerramiento. En el caso de las fachadas el problema mayor reside en las juntas verticales de los paneles prefabricados o entre paños de mampostería de bloques huecos de hormigón, y en este último caso también por falla de la junta horizontal entre el paño y la losa (Figura 12).

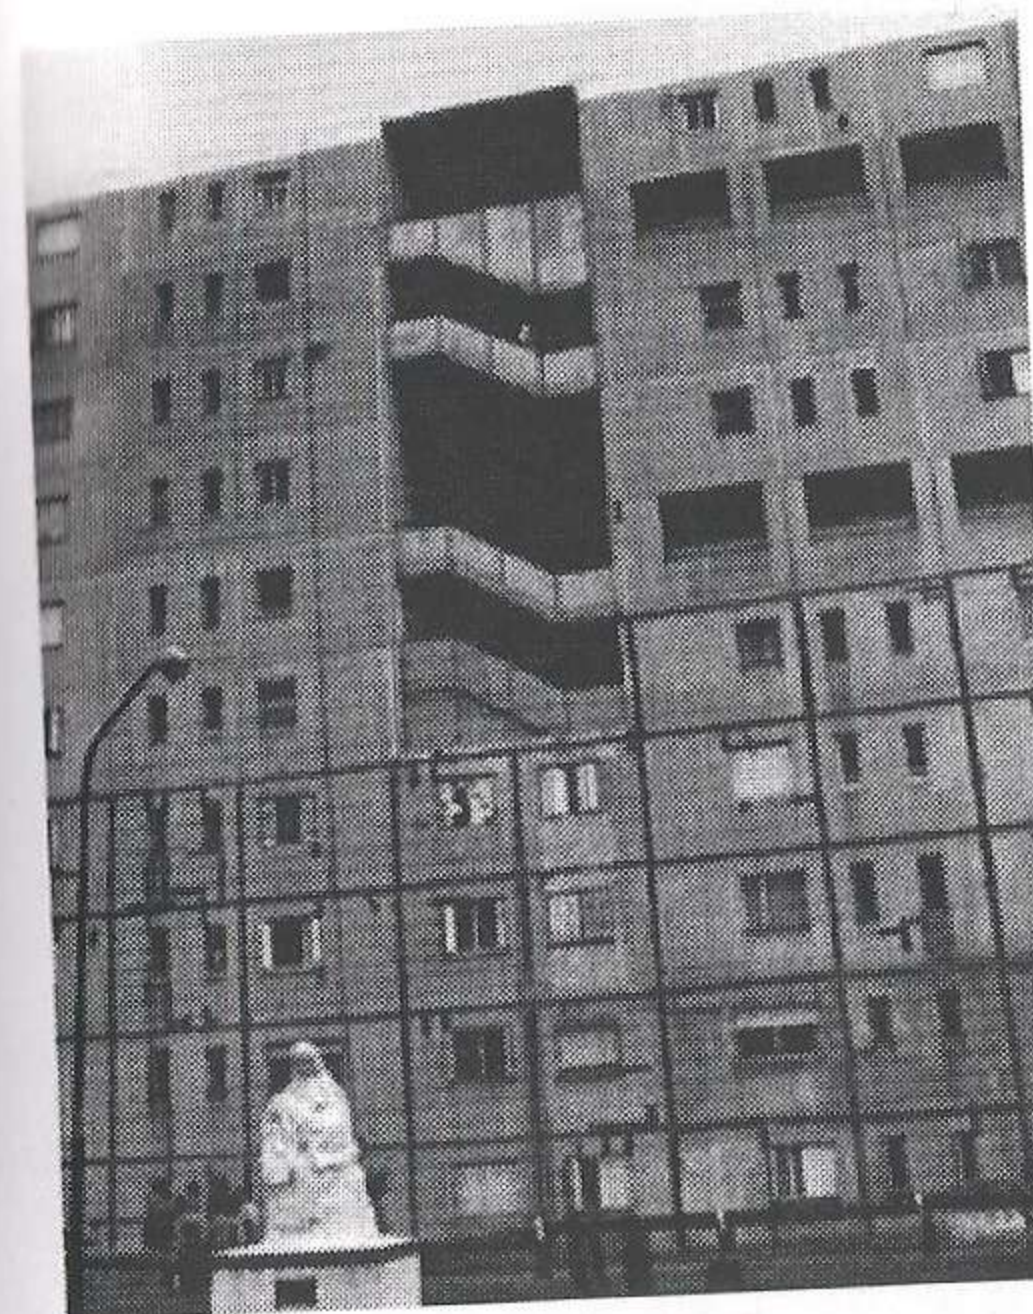
Figura 13. Conjunto Habitacional Piedrabuena, 1995

- *Seguridad contra incendio*: resulta insuficiente con relación a los elementos de extinción y de provisión de agua con que cuentan los edificios. Esta situación se agudiza en los edificios altos ya que el 28,5% de las viviendas no cuentan con un medio de escape directo y simple a la planta baja de los edificios, significando un grave riesgo en caso de incendio (Figura 13).

- Para el caso de las *estructuras de hormigón armado*, el criterio fue recuperar la capacidad estructural de los elementos afectados. Las técnicas propuestas, en base a morteros "epoxi", no afectaban la imagen arquitectónica y aseguraban una durabilidad superior a la vida útil de los otros elementos constitutivos.
- Para las *circulaciones verticales*, se elaboró una propuesta de completamiento de las escaleras complementarias de los edificios altos, posibilitando un medio de escape alternativo desde el 4º piso (nivel en el que actualmente terminan estas escaleras) a la planta baja.
- Para la *fachadas* se propusieron técnicas de reparación según

dos alternativas: aplicación de revoque o pintura "epoxi". Estas dos soluciones se reflejan en los dos presupuestos obtenidos.

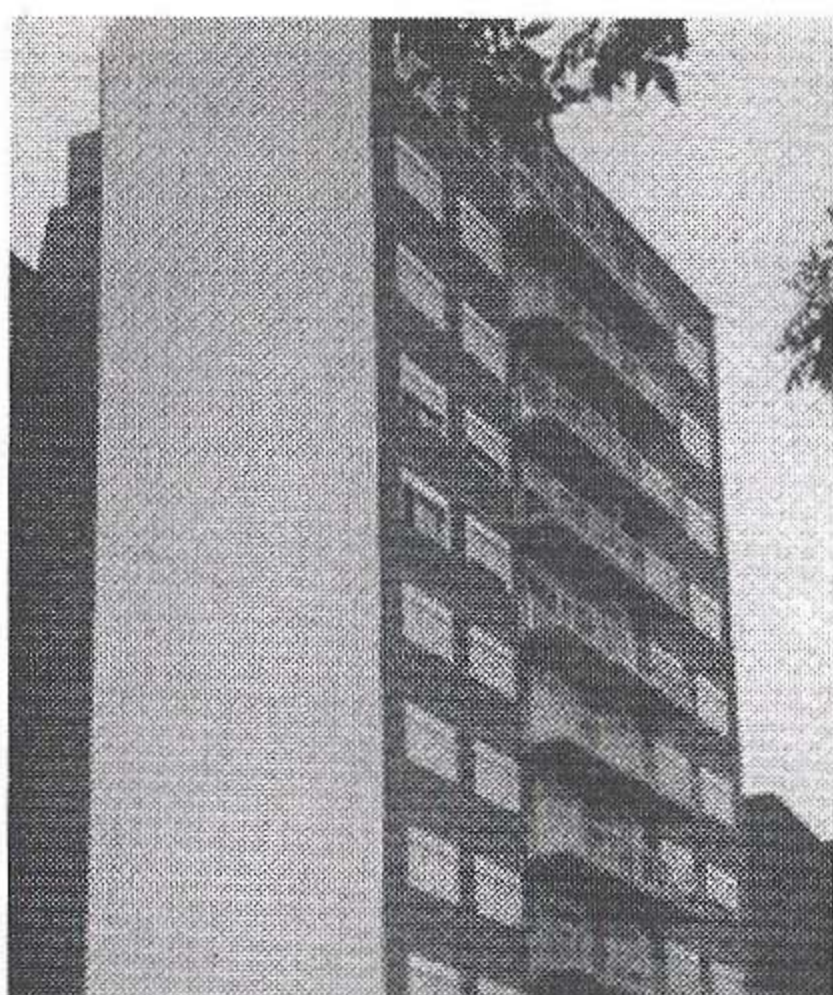
Figura 19.  
Grand Bourg (GB). Vista y planta de conjunto.

| Conjunto urbano | Operatoria | Cantidad de viviendas | Tipología edilicia |
|---|---|---|---|
| Cooperativa Grand Bourg (1997)<br>(Figura 19) | FONAVI *<br>Financiamiento compartido | 44 | Edificio de vivienda colectiva en altura, c/ascensor y entre medianeras |

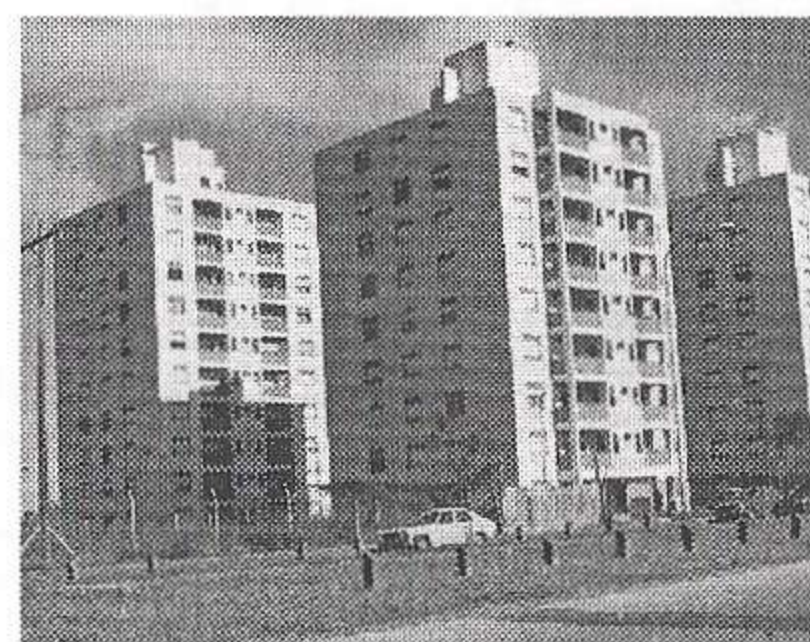
Figura 20. Subterráneos (ST). Vista y planta de conjunto.

| Conjunto urbano | Operatoria | Cantidad de viviendas | Tipología edilicia |
|---|---|---|---|
| Cooperativa Mutual Subterráneos (1997)<br>(Figura 20) | FONAVI *<br>Financiamiento compartido | 140 | Edificios de vivienda colectiva en altura, c/ascensor y c/perímetro libre |
