**REHABILITACION CASONA VIÑEDOS TERRA NOBLE, POST SISMO 27 F 2010
REGION DEL MAULE, CHILE**

Hugo Pereira Gigogne y Diego Pereira Escobar

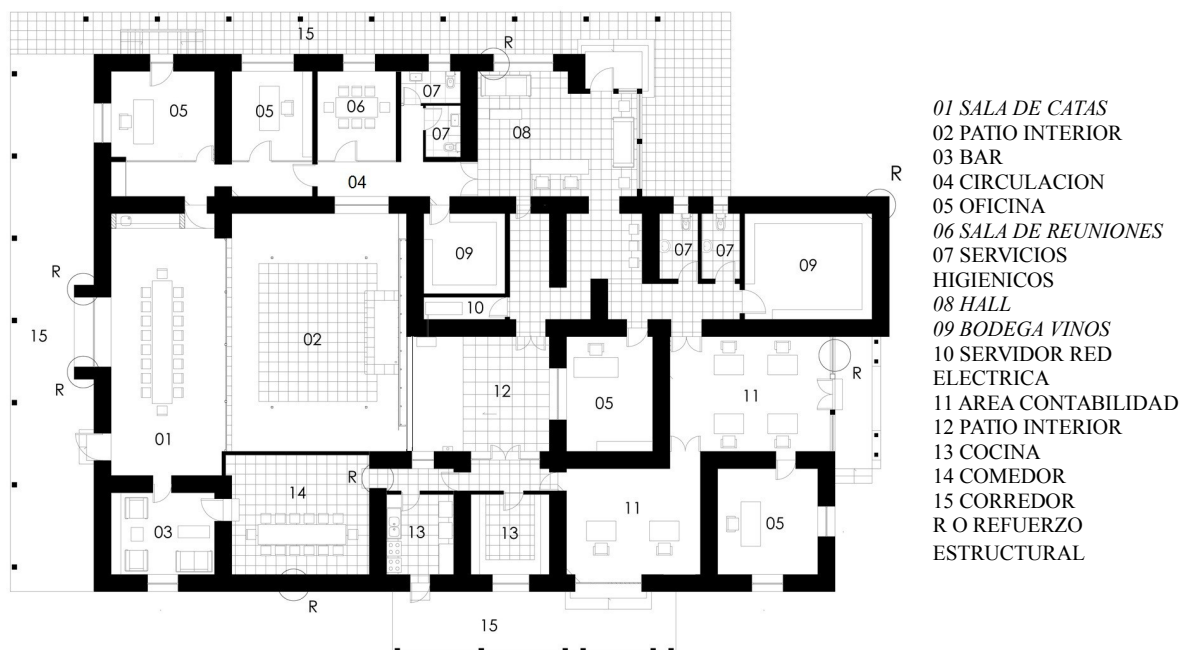
Figura 2. Planta general

Un factor que se consideró es que se requería re-funcionalizar esta área administrativa de la viña de forma de mejorar las relaciones entre áreas y recintos. También influyó positivamente en la decisión de mantener la casona, el recoger la imagen la edificación de adobe, debido a su reconocido arraigo en el contexto rural como un factor de identidad, Figura 2.

Se recibió el programa detallado planteado por la administración, y se analizó la casona a restaurar y sus condiciones estructurales determinantes. Entre éstas se consideró reconstituir algunos segmentos de muros eliminados de la estructura original, con el objetivo de mejorar el desempeño sísmico al recuperar masa.

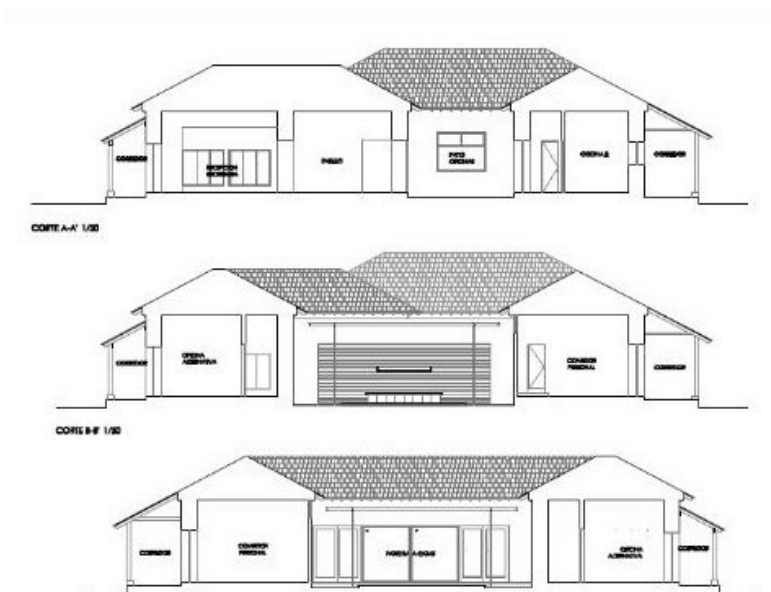
Figura 3. Cortes y Vista de corredores orientados al Norte y Poniente y nuevo patio interior, con pérgola y pileta de agua.

- **Constitución de un patio interior** que permitiera mejorar la iluminación y ventilación natural, así como la humidificación de los recintos.
- **Configuración de un corredor en la fachada norte** que permitiera evitar el sobrecalentamiento de los muros en período estival y protegiera el adobe del efecto degradante de la lluvia, Figura 3.
- **Aumentar la superficie vidriada** de forma de aumentar el nivel de iluminación natural, ampliando las fenestraciones en sentido vertical, a fin de no restar estructura portante al adobe.

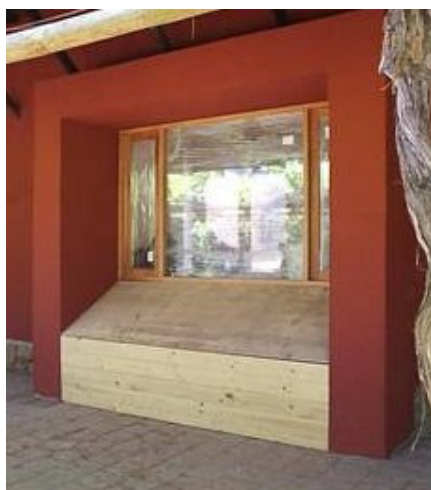
En cuanto al partido general, se trató de diferenciar sectores de oficinas de gerencia, espacios administrativos y de servicios internos e identificación y autonomía de la sala de catas. Esta última, por constituir una pieza clave en la clasificación de los mostos, requería ciertas condiciones especiales de aislación visual, Figura 2, con la sala centrada en el sector izquierdo de la imagen con gran mesa. Al mismo tiempo, el cliente solicitó una conexión visual hacia el jardín al poniente. Esta fue la única intervención en que se restó estructura de adobe y se reconstruyó considerando el máximo distanciamiento a la esquina y de un tamaño tal que no comprometiera la estructura de adobe, Figura 4.

Figura 4. Ventana abierta a corredor y jardín poniente conectando sala de catas
