## RESTAURACIÓN DEL TEMPLO DE SAN ISIDRO

Luis Alfredo Orecchia

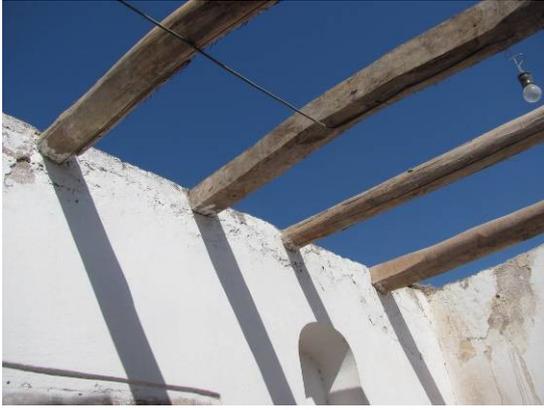
**Figura 7.** Estructura del techo de la sacristía

Al retirar el material de cubierta, pudo constatar que los rollizos del techo estaban en buen estado, salvo tres de ellos, deteriorados en los extremos empotrados en los muros, en lugares donde las filtraciones de cubierta fueron más importantes. El cañizo, en cambio, debió reemplazarse en su totalidad.

Aunque el cañizo utilizado no resultó de buena calidad, se lo pudo acomodar en forma adecuada. Sobre el cañizo se colocó un film de polietileno negro, y encima una torta de barro con paja de unos diez cm de espesor. Como terminación para tener una base firme para la impermeabilización con membrana líquida, se hizo una capa de suelo-cemento de 4 cm.

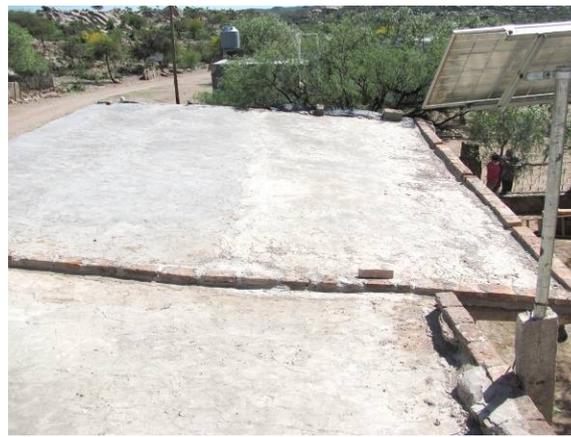
**Figura 10.** Cubierta de la sacristía, el salón y la galería.
