USO DE IMÁGENES PARA INTEGRAR INFORMACIÓN SOCIO-SANITARIA PARA LA EVALUACIÓN DE RIESGO

Sede de Investigación: Centro de Información Metropolitana, Instituto
Superior de Urbanismo, Facultad de Arquitectura, Diseño y Urbanismo₁
Ministerio de Salud y Desarrollo Social de la Nación

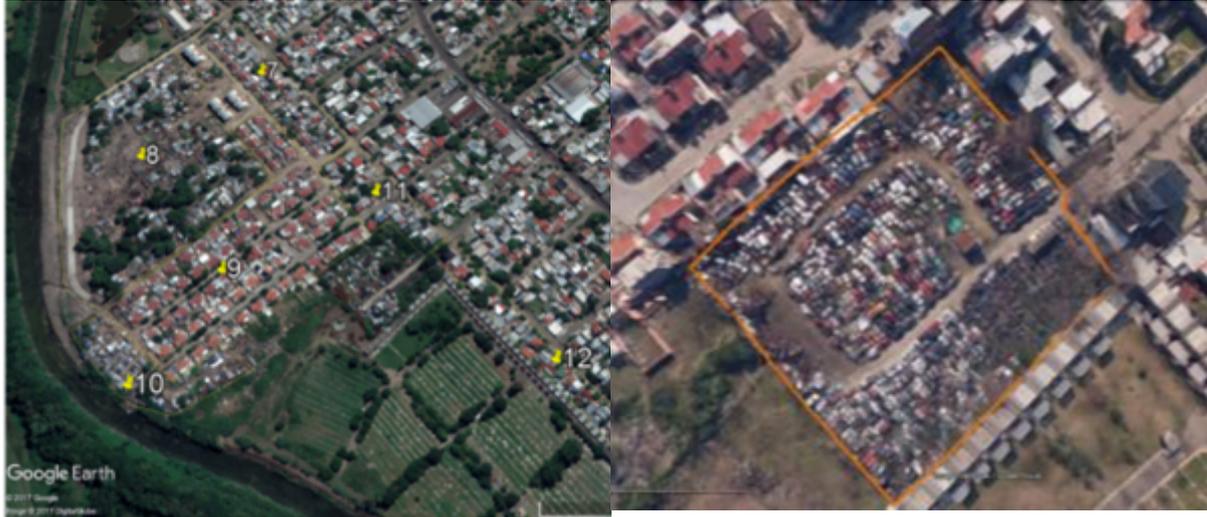
Imagen 3. Fuente CIM

Radio censal 06 840 04 02, Municipio de Tres de Febrero
3a -derecha- Distribución de los puntos muestras
3b -izquierda- Detalle del depósito de autos abandonados

La población registrada en 2010 llegó a 1954 habitantes. Sin embargo, los patrones de crecimiento son muy importantes en el sector 8. La diversidad de patrones de paisaje se puede observar en la escena satelital (figura 3a.) Se indican los diferentes sectores.

El límite norte del radio censal es la calle San Luis, lindante con el predio de COMACO. En el Sector N° 8, hay 3 edificios y un grupo de casas conectadas por caminos de tierra internos. Luego se observa una franja de viviendas bien consolidadas (N° 9) que se extiende hasta el camino de la ribera, finalizando hacia el arroyo con una ocupación del terreno con viviendas muy precarias (N°10), ambos sectores limitan con el cementerio y depósito municipal de autos robados -figura 3b-. A lo largo de la calle Luis Ángel Firpo la zona de vivienda quedó subdividida en N° 7, 11 y 12.

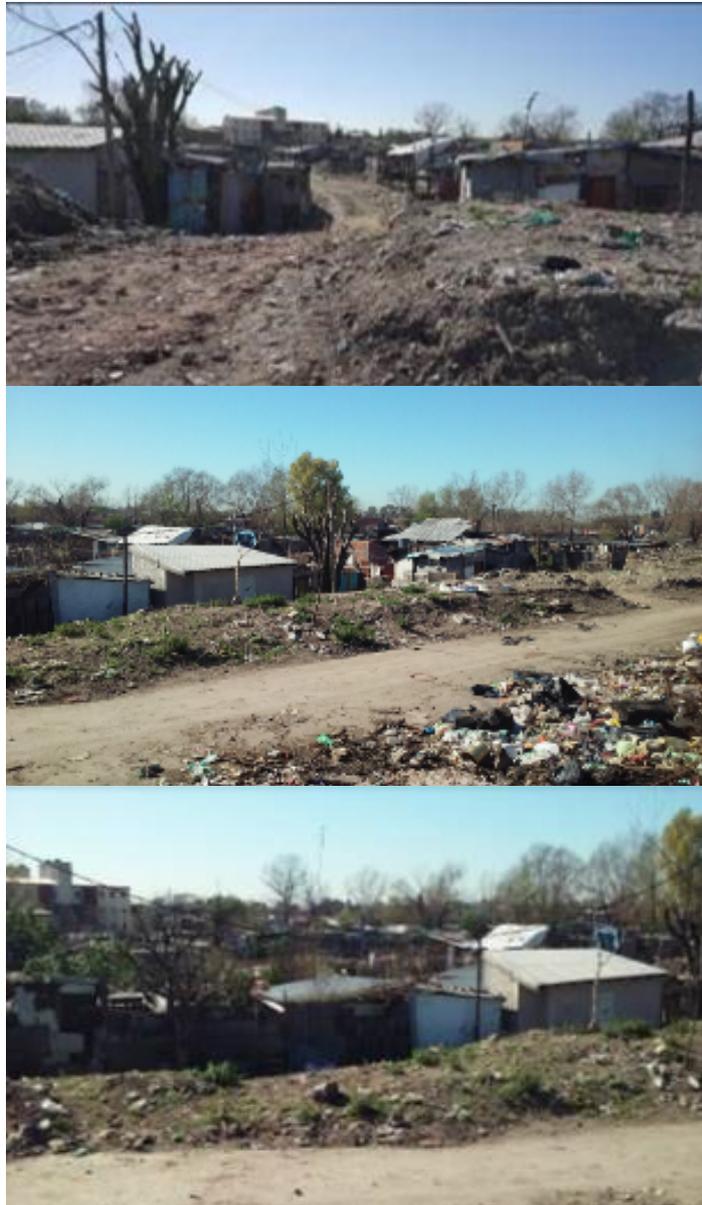
Imagen 4. Fuente CIM

Viviendas por debajo del nivel de los caminos

El sector N°8 (en mapa) denominado “la palangana” refiere a su condición topográfica llana y baja en relación con el terreno circundante. Tiene una superficie de 3.30ha.

Esta característica topográfica sobre las cuales se asienta un gran número de viviendas presenta inconvenientes de inundación / anegamiento por lluvias. Esta cubeta recibe y mantiene el agua de escurrimiento de zonas más alejadas y elevadas, sumado a la cantidad de lluvia caída.

El drenaje de los excedentes hídricos hacia el arroyo se ve en parte impedido por los caminos externos a la palangana por ser más elevados que la base donde se establecen las viviendas (actuando como diques).

La zona más oscura en el centro de la imagen corresponde al sitio denominado como “Palangana”. Refiriendo a su condición topográfica llana y baja en relación con el terreno circundante. La verificación en el terreno corresponde con el sector N°8 (en figura 3a y 4).

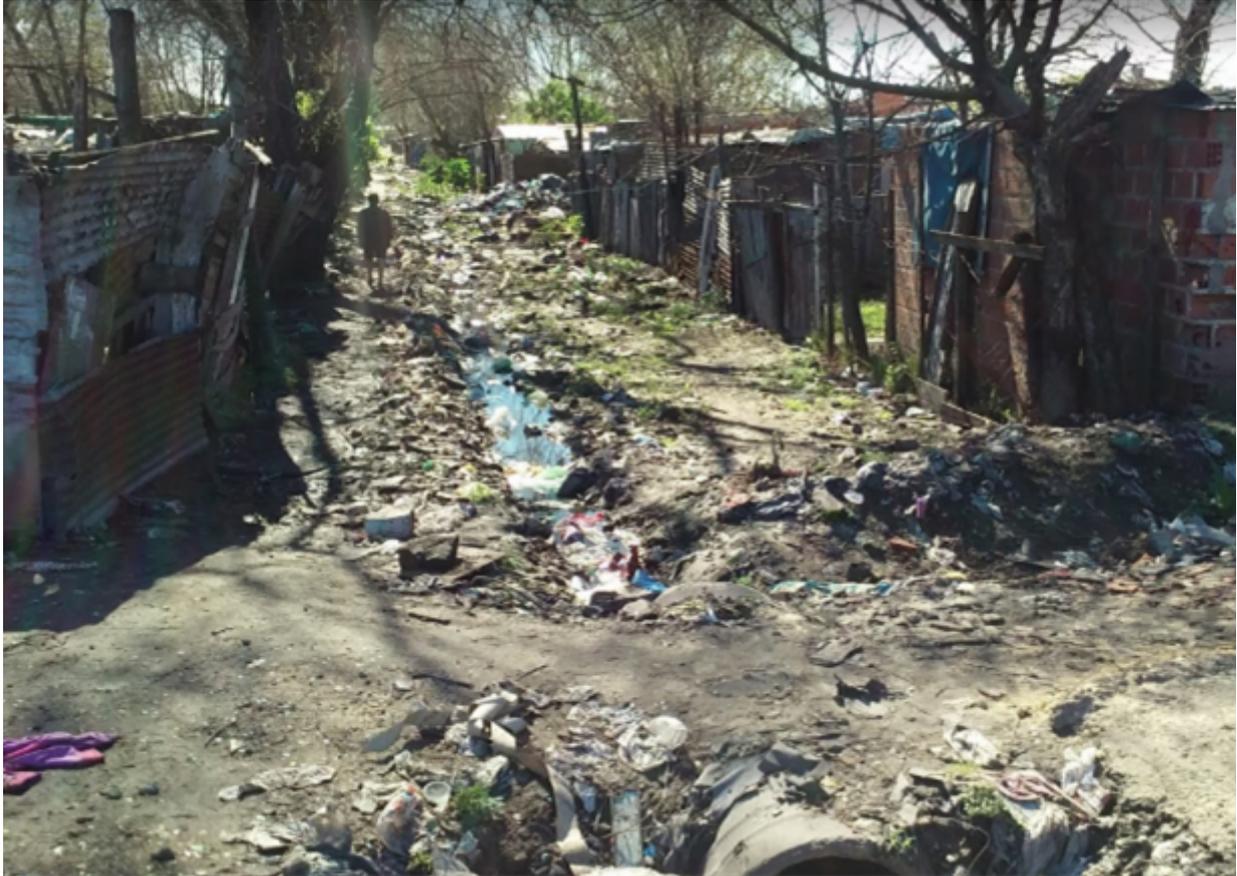
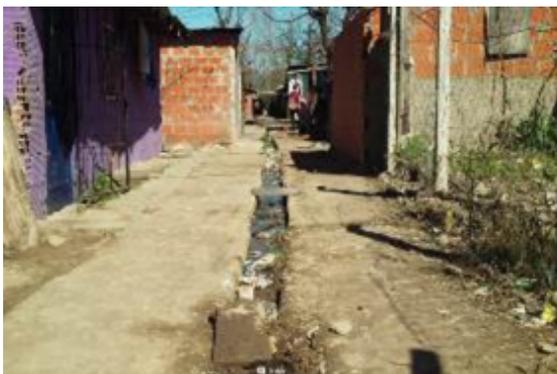
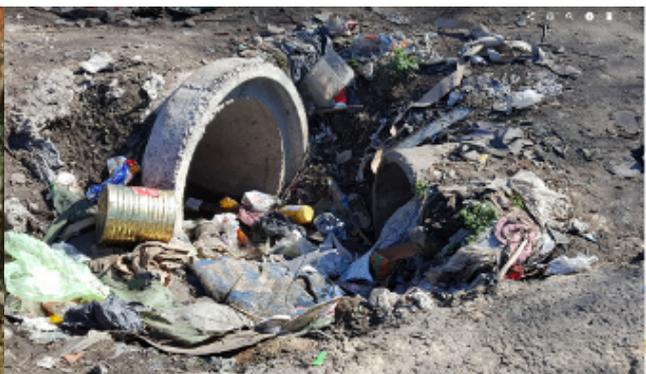
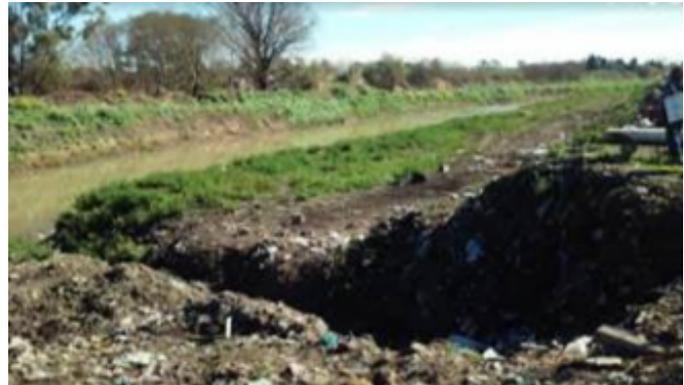
Imagen 5. Fuente CIM

Impedimentos para la evacuación hídrica

Los excedentes hídricos circulan por surcos a cielo abierto entre las viviendas. Estos están tapados por residuos. Los tubos para favorecer el drenaje hacia el arroyo están rotos y tapados de basura.

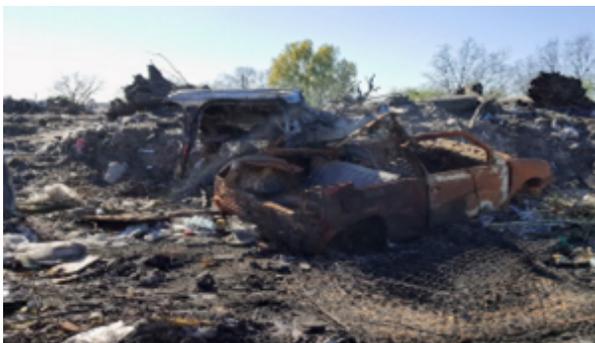
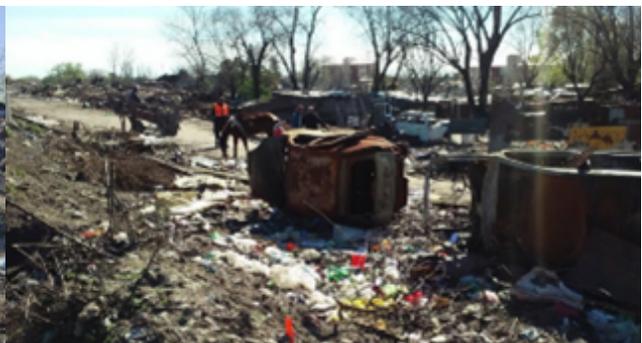
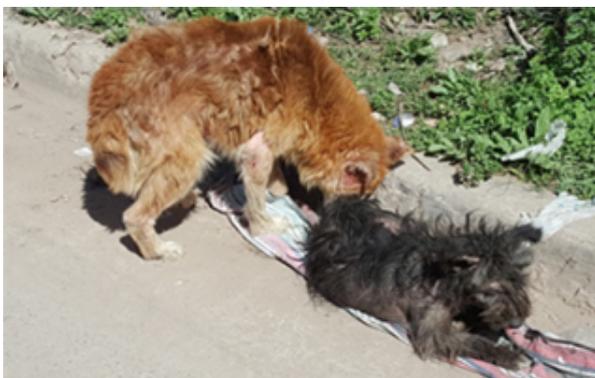
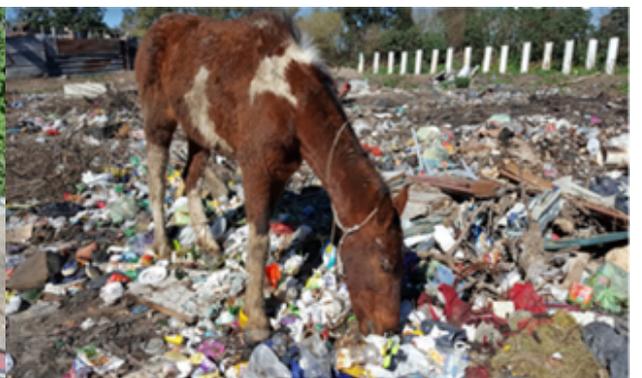
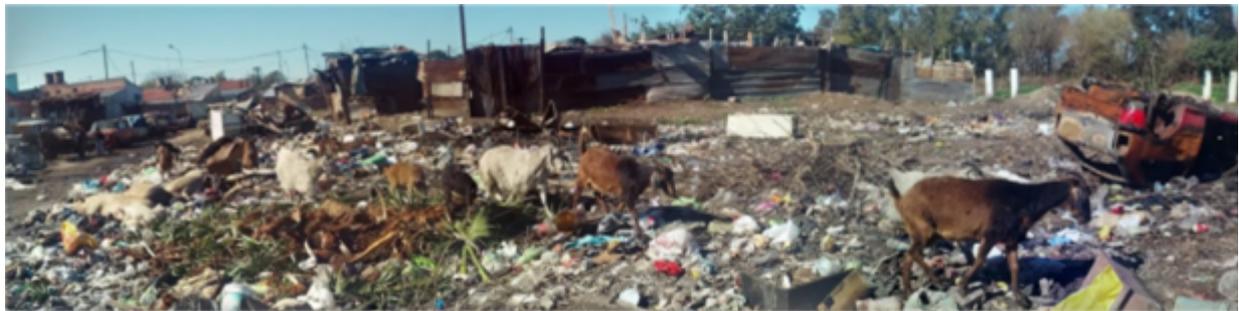
Imagen 6. Fuente CIM

Algunas escenas de la recorrida del barrio

Presencia de autos quemados y desmantelados en el camino de la ribera separados del predio oficial. Animales (cabras, caballos, cerdos) se mueven y alimentan en el basural. Se observaron muchas crías de perros y gatos. Los vecinos informan sobre el gran número de ratas.

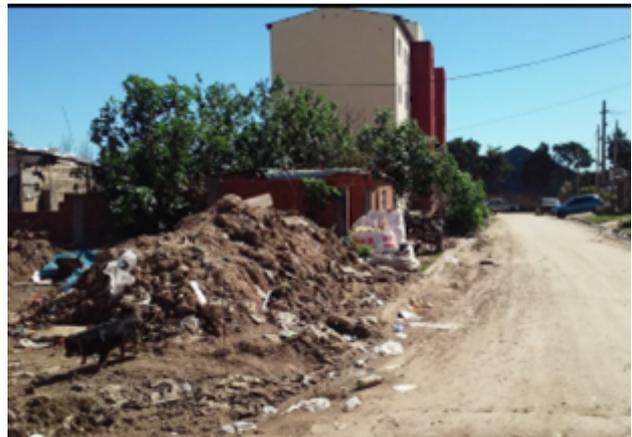
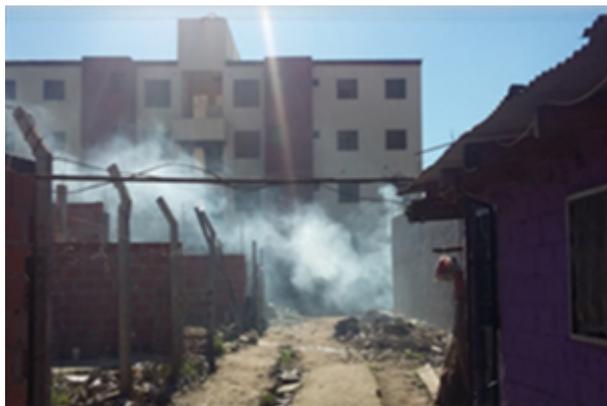
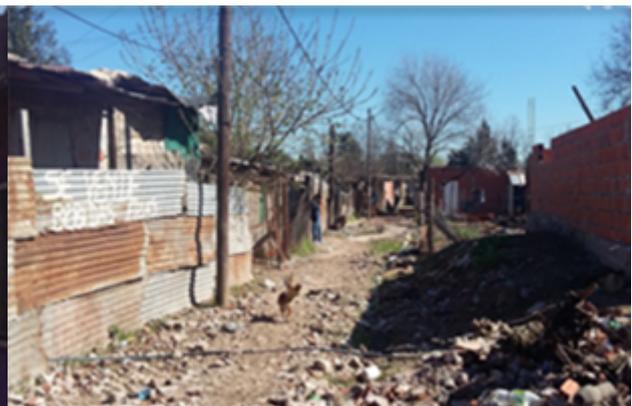
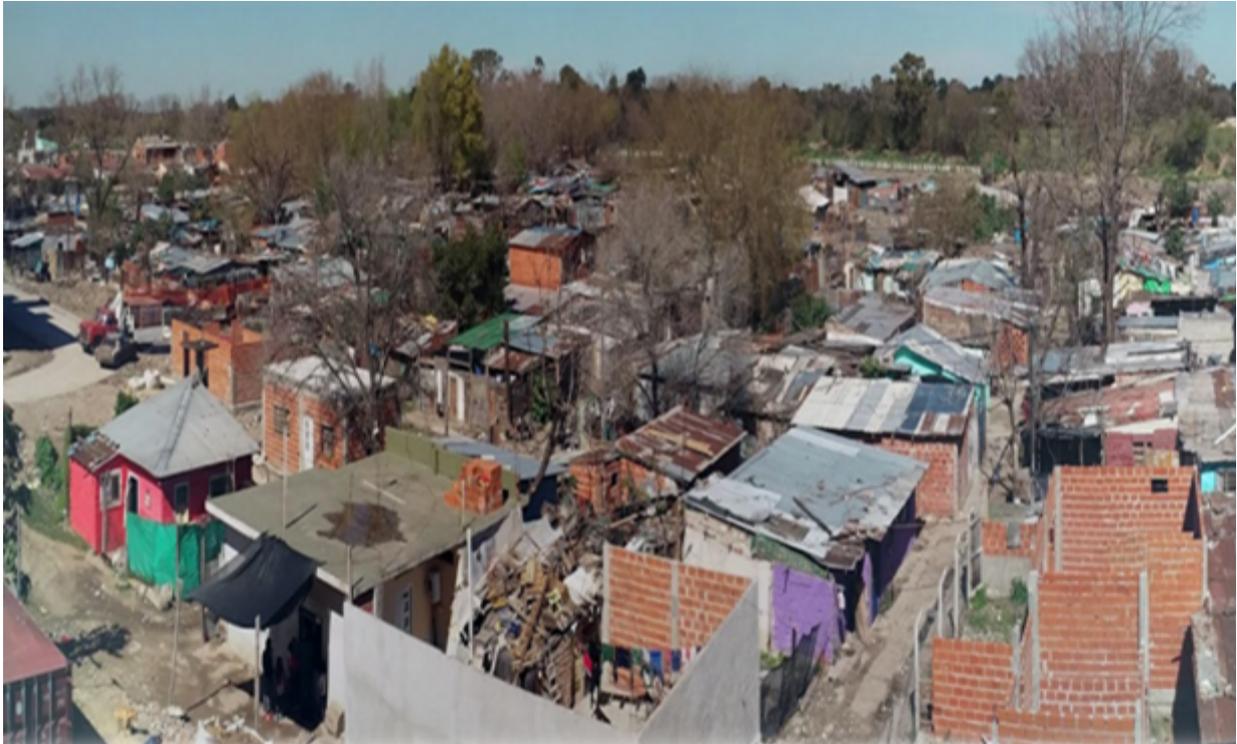
Imagen 7. Fuente CIM

Heterogeneidad constructiva

El crecimiento del barrio y densificación del espacio se da con viviendas con distinto nivel de precariedad integradas por caminos internos.

Basural

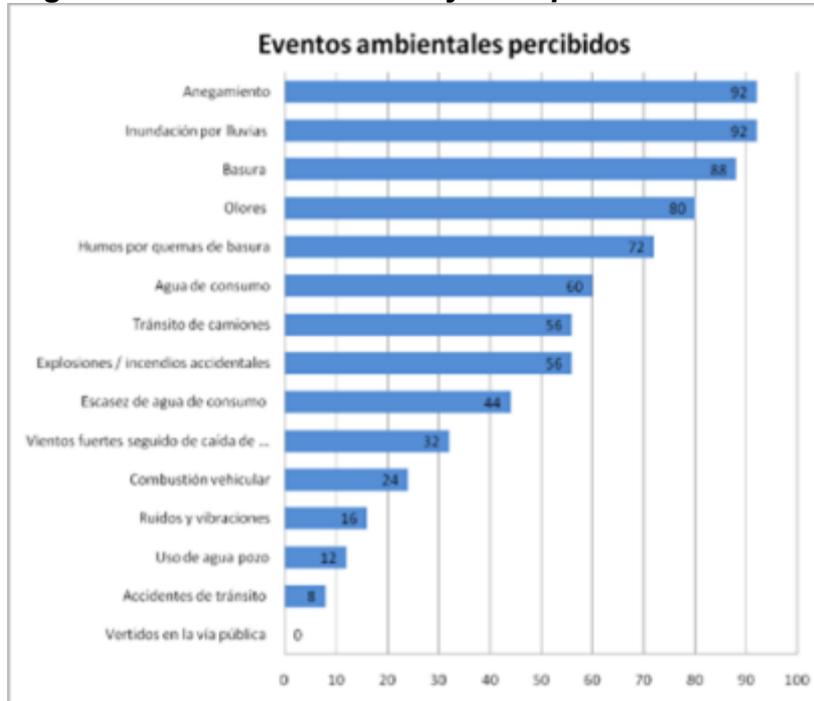
Gráfico 1 Fuente CIM

En relación con el riesgo percibido la consulta al vecino sobre lo que sucedió en el último año, en su recorrido por el vecindario, sobre si observó inconvenientes generados por un evento ambiental se muestra en el gráfico 1.

Casi la totalidad de los encuestados (92%) dicen haber tenido inconvenientes con la inundación generada por lluvias y el anegamiento por rebase de pozos ciegos. También dicen verse afectados por la acumulación de residuos/basura (88%) –tanto la de la margen del arroyo (52%) como la presente entre las viviendas (36%), en los terrenos baldíos (28%), y en la vereda (12%)– y por su consecuente quema y generación de humos (72%). La mayoría de la población encuestada percibe como factores que disminuyen la calidad de vida a los malos olores (80%), la mala calidad de agua de consumo (56%) y el tránsito de camiones (56%) que circulan para el desechar en el arroyo y /o basural residuos externos.

Diagrama de barras. Porcentaje de opinión de cada evento listado
