## **LA PROBLEMÁTICA DE LOS GRANDES CONJUNTOS HABITACIONALES, APORTES DESDE UNA EXPERIENCIA DE INTERVENCIÓN DEL ESTADO, EL CASO DEL CONJUNTO SOLDATI.**

**REARTE, Alejo Rodrigo**

LIMATE, FADU UBA

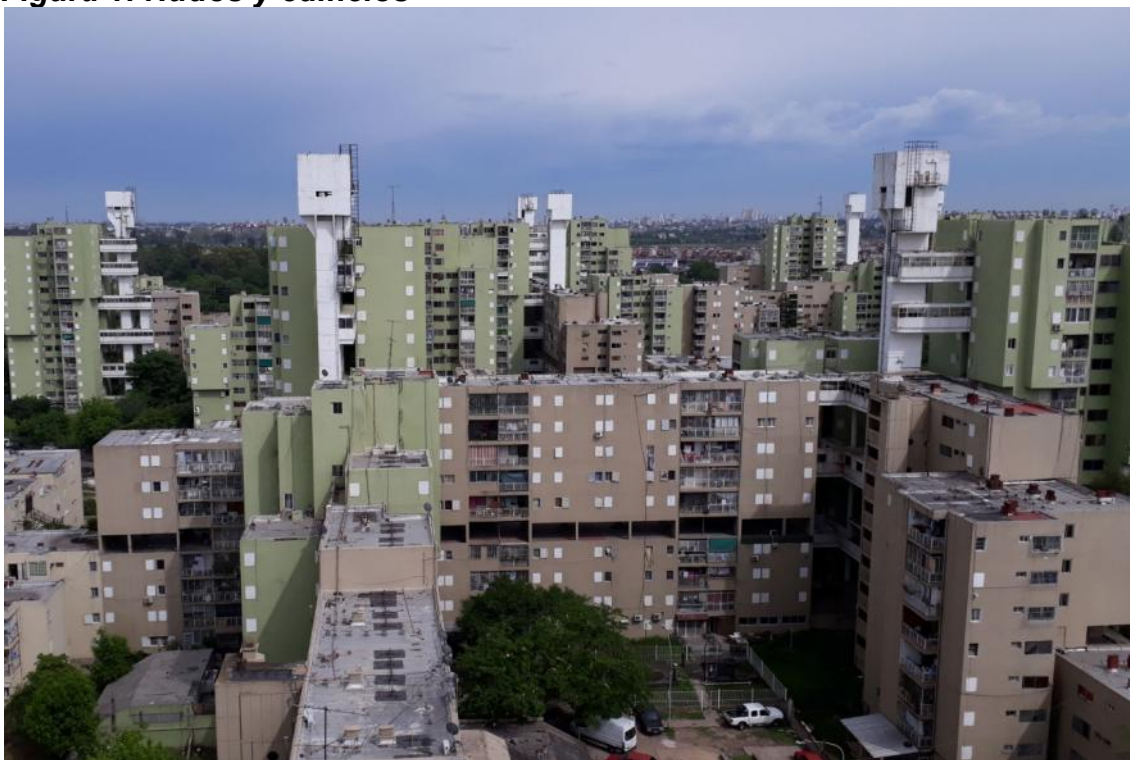
**Figura 1: Nudos y edificios**

Esta organizado en cuatro sectores bajos en las esquinas del predio constituidos por tiras de edificios de PB más tres pisos con 69 edificios y un total de 1400 unidades funcionales y doce Nudos (núcleos verticales de ascensores) con 58 edificios altos de entre 9 y 15 pisos y un total de 1800 unidades funcionales<sup>4</sup> (Figura 1).

Existieron fallas proyectuales que dificultan la organización y gestión de los consorcios. Los edificios altos están organizados por medio de 12 núcleos verticales (Nudos) originalmente con una batería de 5 ascensores, que abastecen por medio de pasarelas aéreas (puentes) entre 3 y 6 edificios cada nudo. Esto hace que cada nudo este compuesto por aproximadamente entre 160 y 200 unidades funcionales con la complejidad de gestión que esto significa.

Los ascensores se dividen en dos baterías, una tiene paradas en PB, 3 y 6 piso y otra en el 9, 12 y 14 piso. En muchos casos la configuración de los edificios y los nudos hace que para llegar a un edificio, los habitantes deban pasar por el interior de otro edificio. Existen unidades funcionales que pertenecen a un edificio, pero el ingreso a dicha unidad es a través de los espacios comunes y

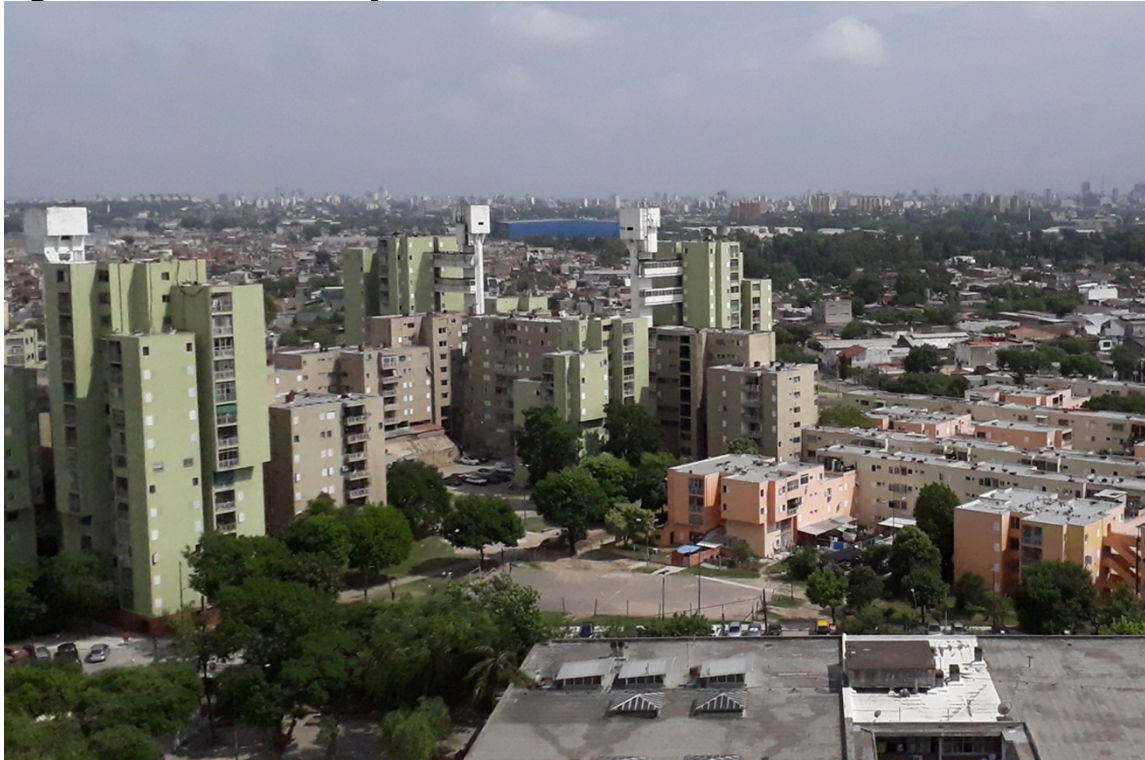
**Figura 2: Edificios altos y las tiras**

Esta ruptura en la trama sumado a la estigmatización de los complejos habitacionales, la inseguridad y el narcotráfico han aumentado la segregación socio/espacial de los habitantes del barrio. Incluso dentro del mismo conjunto se observaron situaciones de segregación, “los de las tiras”, “allá por el Pucará” “los del 32” etc. (Figura 2)

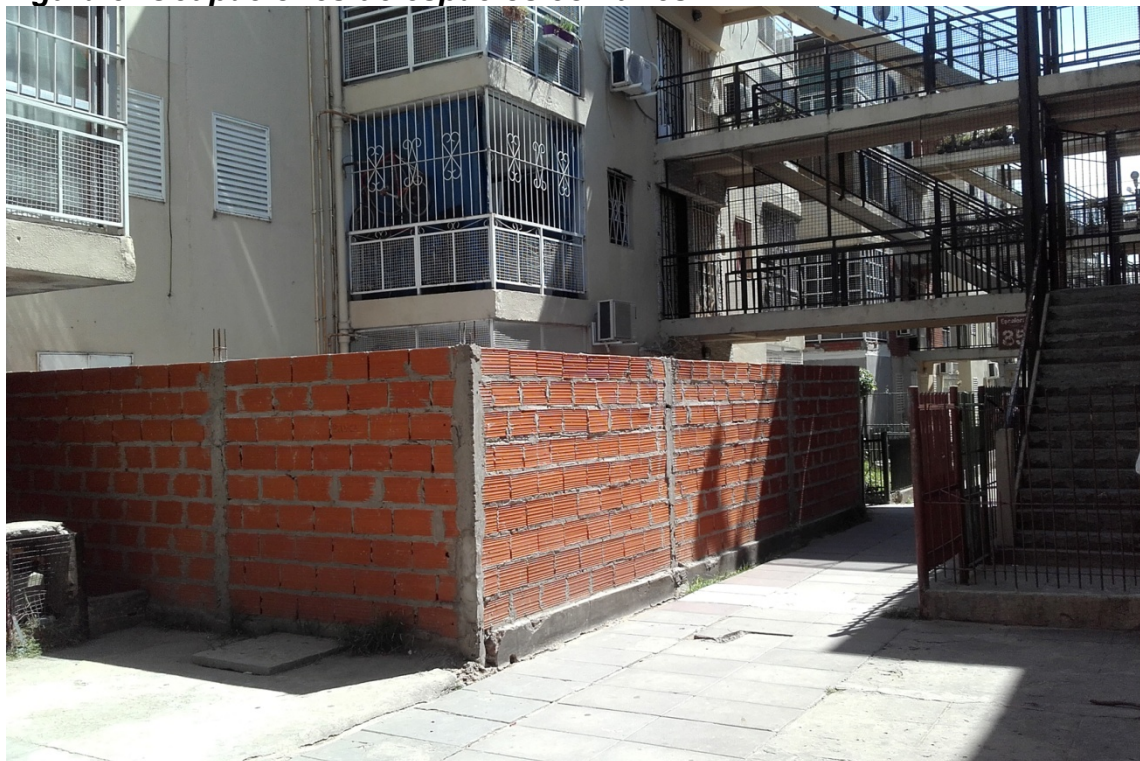
**Figura 3: Ocupaciones de espacios comunes.**

en la Planta Baja, sea por adición de una construcción a una unidad funcional, construcciones aisladas en espacios comunes, cercado de jardines para uso privado, cercado de jardines como espacios comunes de un edificio, cerramiento de sectores de hall adosándolo a una unidad funcional. María Florencia Girola plantea:

Todas estas ocupaciones en los espacios comunes generan conflictos y disputas por el territorio y al no existir ningún órgano de control al cual los vecinos puedan reclamar que intervenga lo que sucede es que el “más fuerte” termina apropiándose de dichos espacios. (Figura 3)

En ambos niveles de actuación se deberá encontrar una solución definitiva al tema de las ocupaciones de los espacios comunes. En estas ocupaciones incluimos las que son llevadas a cabo por el mismo estado, que si bien brindan un servicio positivo para los habitantes del conjunto, no se encuentran ni acordadas ni formalizadas con los vecinos y/o representantes de los mismos. Son ejemplo de este caso “la casita amarilla” dependiente del Ministerio de Desarrollo humano y hábitat, un galpón-obrao utilizado por el área de mantenimiento del IVC, y el “Quincho” antiguamente administrado por los vecinos, con cancha de bochas, parrilla y salón. Hoy en día apropiada para uso exclusivo de la cooperativa contratada por el IVC para realizar el barrido en el barrio y conducida por dos personajes conocidos en el barrio como “Chaleco” y “El Mauro”.

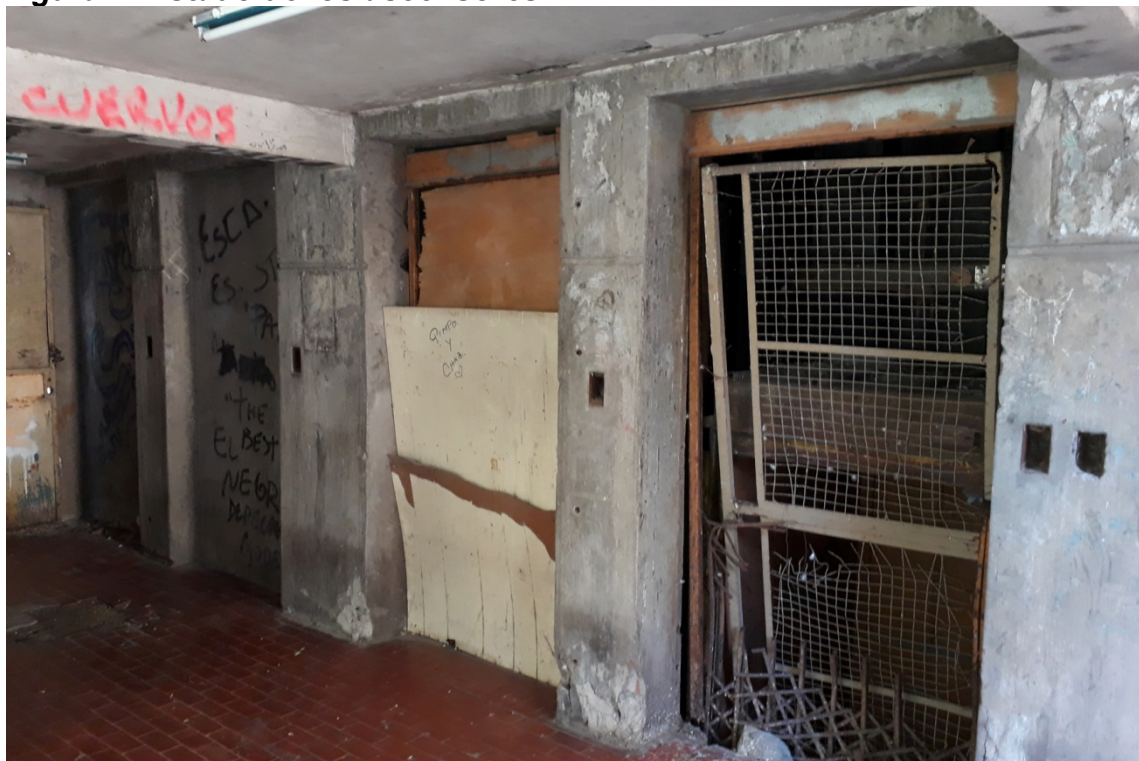
**Figura 4: Estado de los ascensores.**

En cuanto a los espacios comunes, los mayores problemas los encontramos en el estado crítico del hormigón visto, tanto del realizado in situ como en el premoldeado de las escaleras, y en el estado y mantenimiento de los ascensores en los nudos (Figura 4). También podemos mencionar las problemáticas en las aislaciones hidrófugas de las azoteas generando filtraciones a las unidades, bajadas cloacales o pluviales deterioradas con perdidas tanto en los interiores de los edificios como en los espacios comunes de uso público, desprendimientos de revoques de las fachadas de los edificios, deterioro de los recubrimientos del hormigón armado de las estructuras.

La situación actual del conjunto Soldati es crítica en varios aspectos. En cuanto al estado edilicio, las patologías constructivas van desde escaleras de hormigón pre moldeado en condiciones avanzadas de deterioro, algunas con riesgo para las personas, desprendimientos de revoques, filtraciones, instalaciones y tableros eléctricos en estado crítico, instalaciones de gas con pérdidas, ascensores fuera de uso o vandalizados, etc. En relación a los

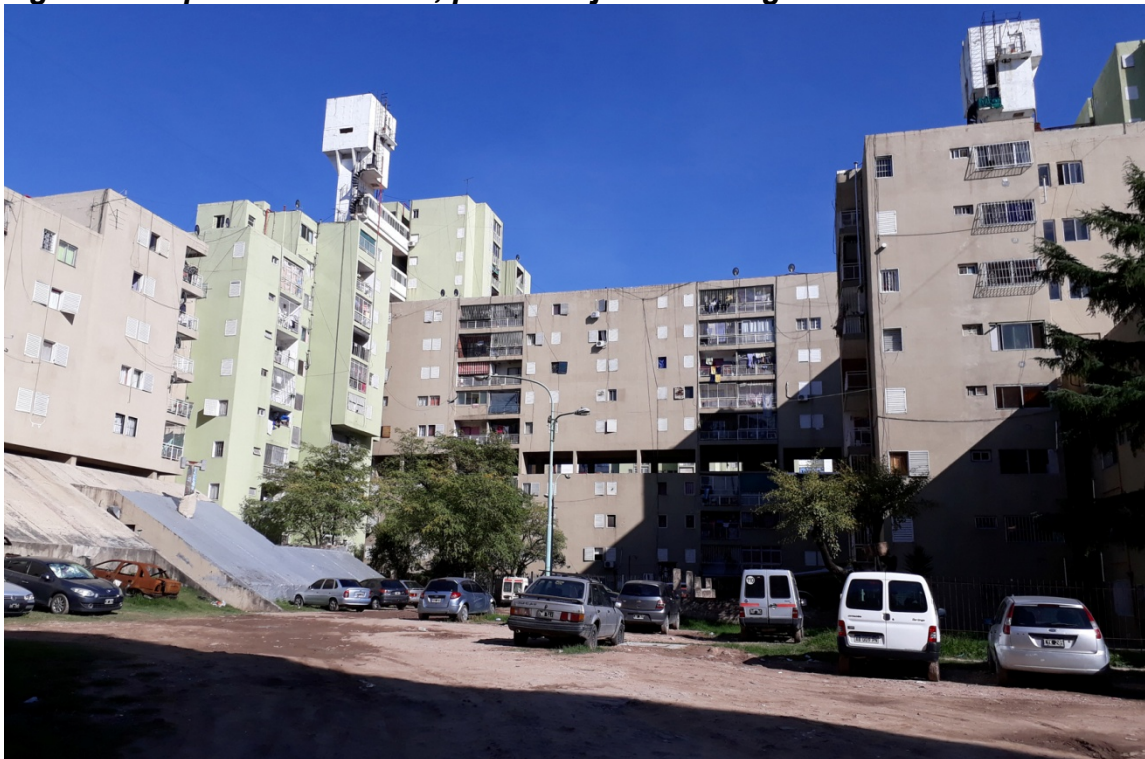
***Figura 5: Espacios comunes, planta baja a reconfigurar.***

La reconfiguración de la planta baja la podemos clasificar en dos niveles. El nivel de tratamiento específicamente urbano que debería incorporar la apertura de nuevas calles al interior de la parcela junto con el rediseño de las infraestructuras de servicios tendiendo hacia una lógica similar a la ciudad tradicional en donde existen tendidos troncales que son propiedad y responsabilidad de las empresas prestatarias de servicios públicos y tendidos domiciliarios que son responsabilidad de los propietarios. Estos nuevos espacios resultantes de la reconfiguración deben estar mantenidos y gestionados por los organismos correspondiente del GCBA (Figura 5).

El otro nivel está relacionado a los espacios de aproximación a los nudos y edificios, este rediseño debe contemplar la apropiación por parte de los vecinos para su posterior cuidado y mantenimiento de estos nuevos espacios. Este rediseño va a impactar en el eje 4 de la participación de los habitantes retroalimentándose y entendemos que puede ser un escenario favorable para bajar las estadísticas de vandalismo hacia las obras y mejoras que se realicen en relación al eje 3 de la problemática del estado edilicio.
